3月23日に開催しました技術部会発表会の概要ならびに設備見学会の様子をご紹介します。

今回は、竣工時のセントラル空調（ガス吸収冷水水発生機（以下、吸収式）の一部に氷蓄熱システム（以下、氷蓄熱）と個別空調機を導入したテナントビルの空調運転状況について調査いたしました。調査は中央監視システムに保存されている運転データに加え、熱源機およびポンプ等の電流値の計測(期間：平成29年9月4日～9月19日)を行いました。調査結果から分かったことは以下の3点です。

1. 建物概要

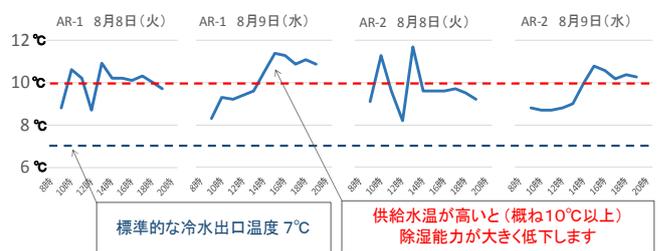
ガス吸収冷水水発生機 冷水出口温度 (AHU系統 供給水温)

冷水出入口温度とガス消費量により運転効率（以下、COP）を確認したところ、8月9日は定格COPに比べて25%以上も低下していました。

冷水出口温度と冷却水入口温度が定格の条件よりも良いことを加味(※3)すると、30%以上も低下しているといえます。

また、冷房時の冷水送水温度は、下図に示すように、標準よりも高く、バラつきがありました。

吸収式は経年劣化が進展しており、冷房時の送水温度が標準よりも高く、バラつきが見られたため、オーバーホールをお勧めしました。

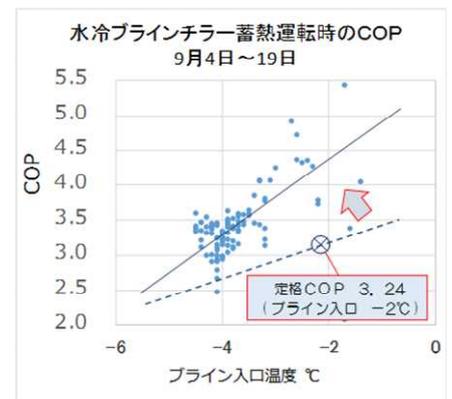
氷蓄熱槽内の蓄熱量と放熱温度、冷水送水温度と電流値を確認したところ、熱源機の効率が納入仕様書の定格COP(3.24)よりも良いことが分かりました。

蓄熱運転に関しては、自動制御の設定により、夜間に100%蓄熱し、昼間に全て放熱するよう運転されていました。熱源機の昼間運転の拡大

により、日単位の供給能力アップが可能となります。

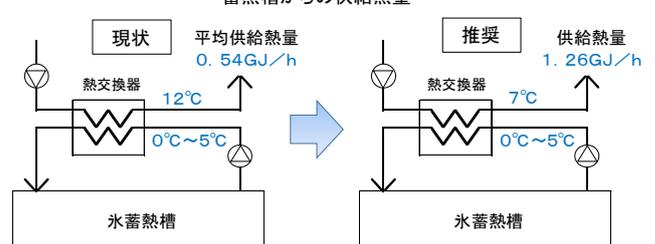
蓄熱槽からの供給熱量

現状、冷房時の送水温度を高めの設定(12°C)としており、供給能力が抑えられた運転となっています。下図のように送水温度を熱交換器の標準仕様(7°C)とすることで時間当たりの供給能力もアップできます。

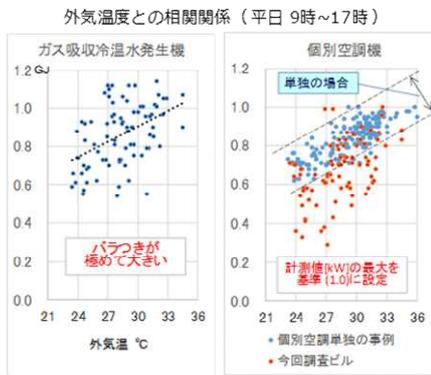
今回計測した電力量と外気温の関係は、個別空調機のみを使用しているビルと比べて、ばらつきが大きいこ

とが判明しました(上図右)。縦軸は、計測期間における電力量の最大値を 1.0 とした値です。

外気処理用の吸収式の供給熱量と外気温の関係が、かなりばらついている(上図左)ことから、これが個別空調機の電力量のばらつきの一因と考えられます。

ばらつきのある運転を行うと、COP の低下や電力デマンドの押上げなどに繋がる恐れがあります。

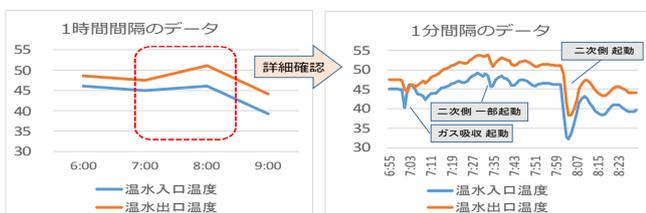
また、1分間隔データが確認できる場合には、適時、デジタルデータで保存しておくことも、運転状況の分析に有効です。下図から分かるように、1時間データではわからない、細かい分析が可能になります。

中央監視データの保存期間を1年間とされていることが多いと思いますが、熱源機の運転データなどを、運転開始から連続してみていくと、機器性能の経年変化などを確認することができますので、定期的な印刷やデジタルデータでの保存をお勧めいたします。
